WITOLD MIEDZIAK

*Gotycka architektura kościoła farnego
pw. Wniebowzięcia NMP i św. Stanisława BM we Wrześni*

The Gothic Architecture of the Assumption of the Blessed Virgin
and Saint Stanislaus Parish Church in Września

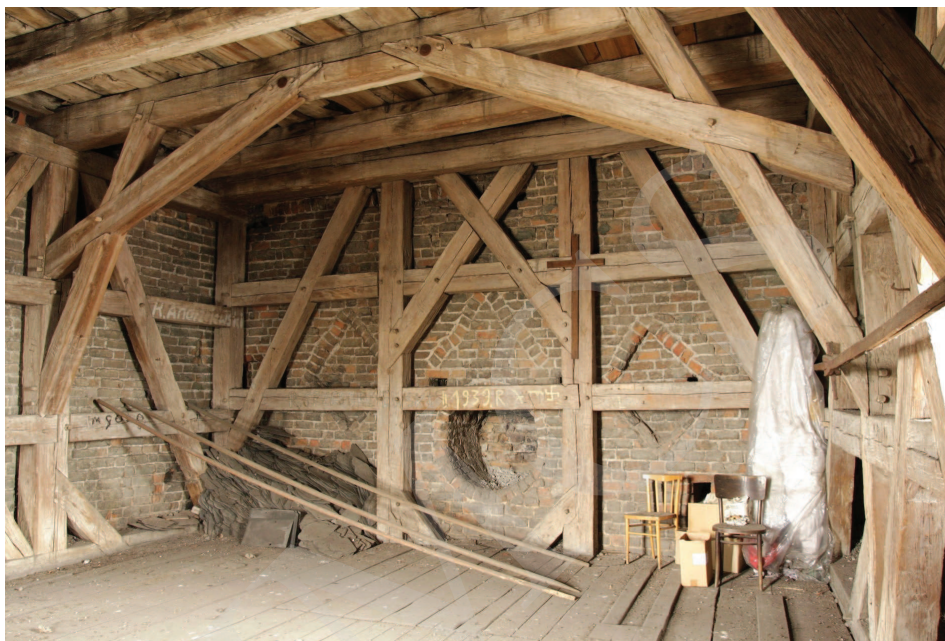
Ilustracja 4. Kościół farny we Wrześni – pozostałości dekoracji fasady korpusu pierwszej fazy. Widok z wnętrza wieży, fot. M. Potocki (2009)

dwie romboidalne blendy, całą kompozycję zaś flankują dwie płyciny z krzyżowym ramiakiem (dziś po części pogrążone w bocznych ścianach wieży). Powyżej biegnie pas tzw. rolki. Całość tej dekoracji mieści się jednak między przyporami, co dowodzi przynależenia szczytu do pierwotnej koncepcji budowlanej.

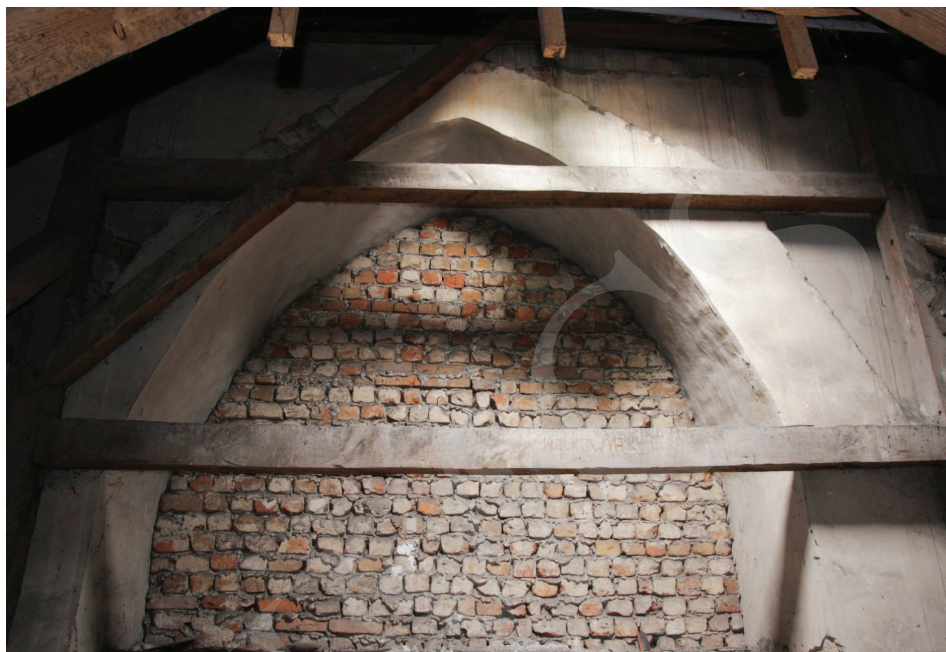
Ilustracja 6. Kościół farny we Wrześni – widok z poddasza nawy południowej na gotycką arkadę międzynawową, fot. M. Potocki (2009)

korpus przyjął postać czteroprzęsłowej pseudobazyliki o dość wąskich nawach bocznych. Jego nowe arkady międzynawowe, dziś zamurowane, widoczne jedynie z poddasza nawy południowej, sięgały pierwotnie 2/3 wysokości nawy głównej. Wspierają się one na kwadratowych w przekroju filarach. Mimo że jedynie arkady południowe zachowały gotycki charakter, wszystkie, również zamknięte łukiem pełnym arkady widoczne z poddasza nawy północnej, wymurowano z oporami sklepiennymi, co świadczy za pierwotnym istnieniem sklepień w nawach³⁷. W nawie południowej zachował się fragment pierwszego od zachodu półfilara, którego naroże składa się z uskoku o dwóch sfazowaniach. Możliwe, że podobnie rozwiązano wszystkie filary gotyckiej świątyni. Ze względu na obniżenie i przedłużenie naw bocznych ku wschodowi nie zachowało się w nich żadne gotyckie okno ani nawet fragmenty wieńczących je niegdyś szczytów. Okna obecnie doświetlające nawę główną, zamknięte łukiem odcinkowym, mimo iż liczebnie odpowiadają ilości przęseł, nie są rozmieszczone na osiach arkad międzynawowych. Może to świadczyć, obok wiadomości ks. Stablewskiego o 12 nowych oknach „w górnej części”³⁸ (wymurowanych w końcu XVIII wieku), o ich wtórnym wybicciu.
