WITOLD MIEDZIAK

*Gotycka architektura kościoła farnego
pw. Wniebowzięcia NMP i św. Stanisława BM we Wrześni*

The Gothic Architecture of the Assumption of the Blessed Virgin
and Saint Stanislaus Parish Church in Września

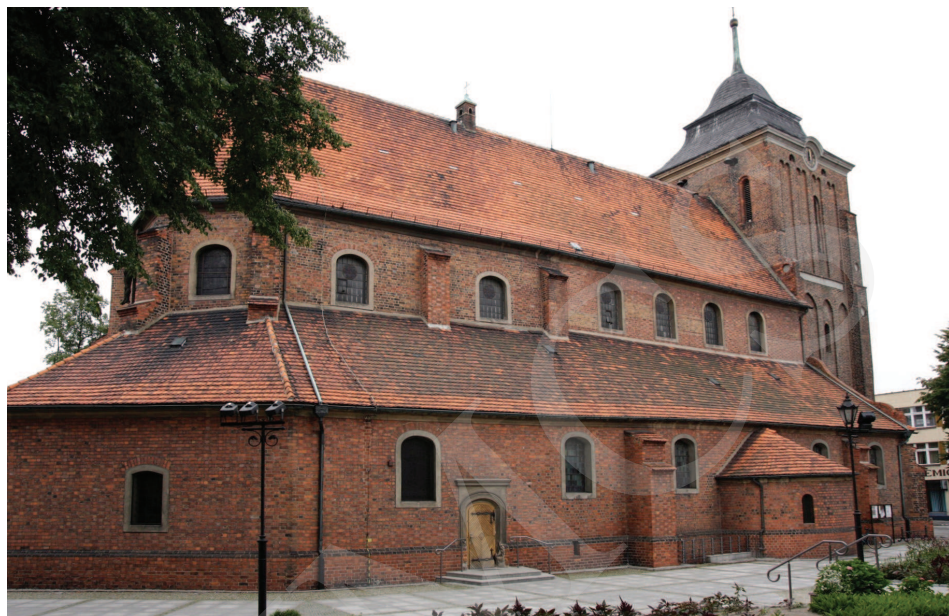
Ilustracja 1. Kościół farny we Wrześni – widok od strony północnej, fot. M. Potocki (2009)

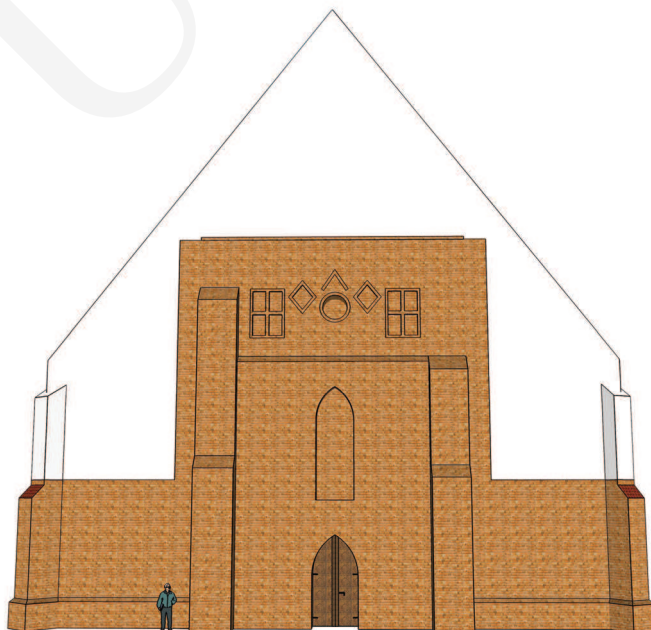
Ilustracja 5. Rekonstrukcja widoku elewacji zachodniej kościoła farnego we Wrześni przed dobudowaniem wieży. Na biało zaznaczone partie przekształcone w czasie późniejszym, oprac. W. Miedziak

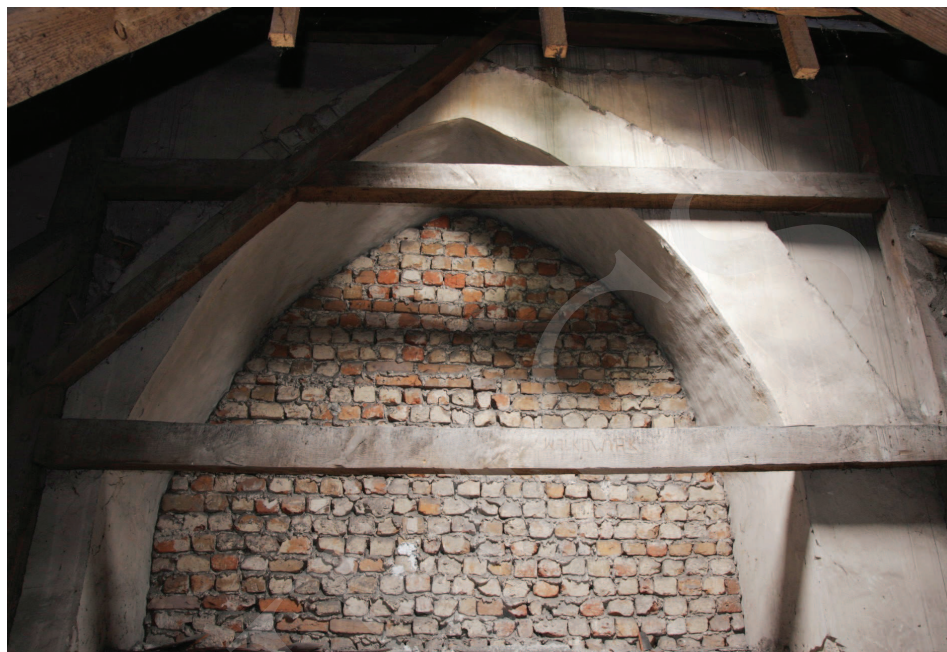
Ilustracja 6. Kościół farny we Wrześni – widok z poddasza nawy południowej na gotycką arkadę międzynawową, fot. M. Potocki (2009)

korpus przyjął postać czteroprzęsłowej pseudobazyliki o dość wąskich nawach bocznych. Jego nowe arkady międzynawowe, dziś zamurowane, widoczne jedynie z poddasza nawy południowej, sięgały pierwotnie 2/3 wysokości nawy głównej. Wspierają się one na kwadratowych w przekroju filarach. Mimo że jedynie arkady południowe zachowały gotycki charakter, wszystkie, również zamknięte łukiem pełnym arkady widoczne z poddasza nawy północnej, wymurowano z oporami sklepiennymi, co świadczy za pierwotnym istnieniem sklepień w nawach³⁷. W nawie południowej zachował się fragment pierwszego od zachodu półfilara, którego naroże składa się z uskoku o dwóch sfazowaniach. Możliwe, że podobnie rozwiązano wszystkie filary gotyckiej świątyni. Ze względu na obniżenie i przedłużenie naw bocznych ku wschodowi nie zachowało się w nich żadne gotyckie okno ani nawet fragmenty wieńczących je niegdyś szczytów. Okna obecnie doświetlające nawę główną, zamknięte łukiem odcinkowym, mimo iż liczebnie odpowiadają ilości przęseł, nie są rozmieszczone na osiach arkad międzynawowych. Może to świadczyć, obok wiadomości ks. Stablewskiego o 12 nowych oknach „w górnej części”³⁸ (wymurowanych w końcu XVIII wieku), o ich wtórnym wybicciu.
